# Dybdeanalyse af trafikulykkes hændelsesforløb

Vejdirektoratet har indsamlet video- og fotomateriale af trafikulykker i relation til anlægsarbejde på fire motorvejsstrækninger. Dette unikke videomateriale har gjort det muligt at opnå dybere forståelse for ulykkernes opståen og hændelsesforløb og dybere viden om, hvad der forårsager ulykker på motorveje i forbindelse med vejarbejde. Metoden er unik i en dansk kontekst og giver mulighed for ny indsigt i samspillet mellem veje, mennesker og teknologi.

Af: Puk Kristine Andersson, Civilingeniør, Trafitec  
puk@trafitec.dk

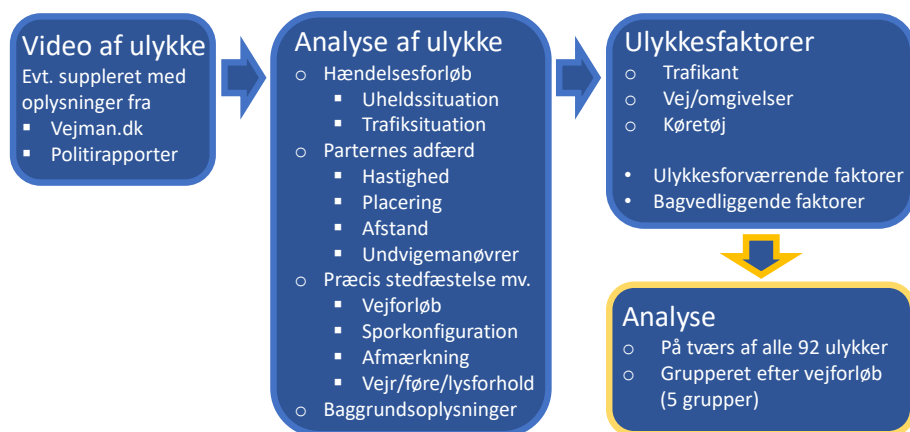
Figur 1. Skitsering af analysemetode.

Analysemetoden er skitseret i figur 1. Metoden er inspireret af den metodik, som Havarikommisionen for Vejtrafikulykker anvender. Indledningsvis er hver enkel ulykke analyseret for sig. Med udgangspunkt i videomaterialet beskrives ulykkens hændelsesforløb, og en lang række relevante forhold om parterne, deres adfærd samt vej og omgivelser registreres. På baggrund heraf udpeges ulykkesfaktorer for den enkelte ulykke.

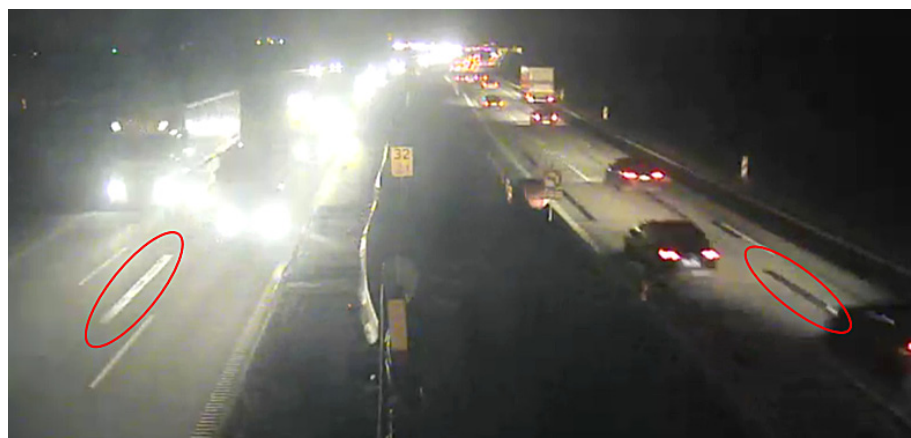
Figur 2. Gamle vognbanelinjer (spøgesafmærkning) fremstår tydelige i mørke og kan vildlede trafikanterne.

gens placering i det øvrige vejforløb kan forsætningen kræve ekstra tydeliggørelse. Det gælder især ved placering i eksisterende kurver, men også på steder med meget tung trafik og smalle spor. Trafikanterne kan vildledes af gamle kantlinjer, som ikke er fjernet, og af spøgelsesafmærkning fra gamle vognbanelinjer.

denne type vejforløb i en kurve bør overvejes grundigt. Pludselige og midlertidige ændringer i vejforløbet bør afmærkes entydigt enten ved hjælp af forvarsling, baggrundsafmærkning og/eller spærrelinjer mellem vognbaner. Demarkering eller fjernelse af ikke-gældende afmærkning bør opprioriteres, og spøgelsesafmærkning undgås.

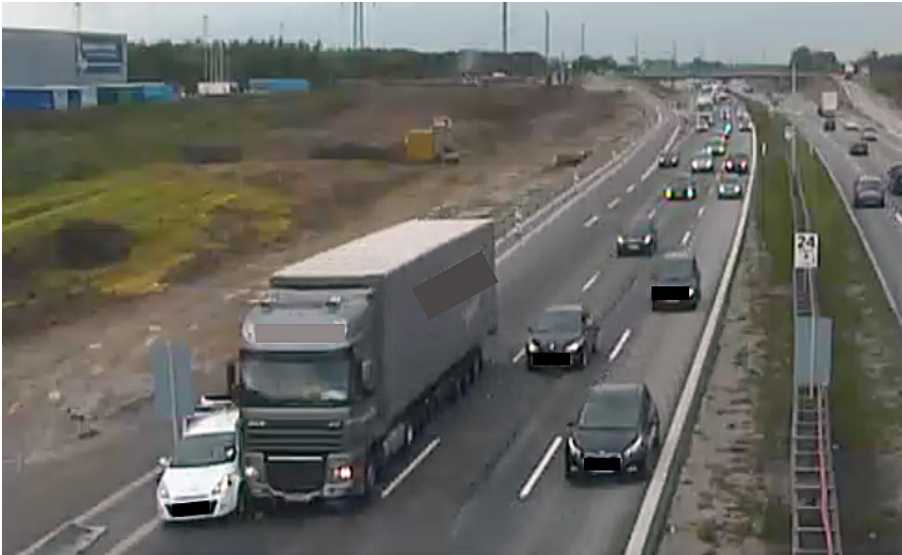
Figur 3. En rampetrafikant bliver klemmt af lastbil fra motorvejen i forbindelse med indfletning fra rampe.

I alle 9 ulykker kunne mindst én af de involverede trafikanter have forhindret ulykken. I 7 af de 9 ulykker er manglende opmærksomhed på trafikken en ulykkesfaktor. Den ulykkesbidragende part oftest lastbilchaufføren har i flere tilfælde haft rig mulighed for at registrere modparten ofte en bilist fra rampe, idet bilisten sædvanligvis ligger foran lastbilen. Ofte er det lastbilchaufføren, som ikke registrerer eller forholder sig til rampetrafikken.

Vejarbejde er medvirkende til ulykkesopståen i omtrent halvdelen af ulykkerne. Det er hovedsageligt uhensigtsmæssig vejudformning i form af korte kilestrækninger og begrænset oversigt, som vurderes problematisk. Ofte har rampetrafikanterne svært ved at få et tilstrækkeligt gap til indfletning særligt i tæt trafik og ved meget tung trafik.
