# Trafikantadfærd på 2-1 vej

Adfærdsanalyse på Marbjergvej ved Roskilde

Juni 2010

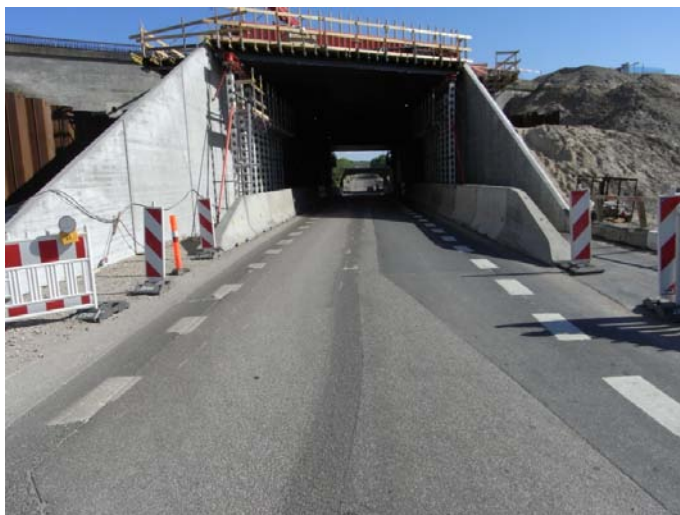
**Figur 1:** 2-1 strækningen på Marbjergvej.

I maj og juni 2010 gennemførte Trafitec for Vejdirektoratet en mindre undersøgelse af trafikantadfærd på 2-1 strækningen, der er etableret som midlertidig afmærkning i forbindelse med vejarbejde på Marbjergvej ved Roskilde. Ved en 2-1 vej forstås en vej som visuelt kun har ét kørespor som benyttes af trafikanter i begge retninger, og hvor der er etableret brudte kantlinjer i begge sider af vejen. Kantbanerne kan benyttes som vigeareal når to modkørende trafikanter mødes og/eller når lette trafikanter skal passeres (se figur 1).

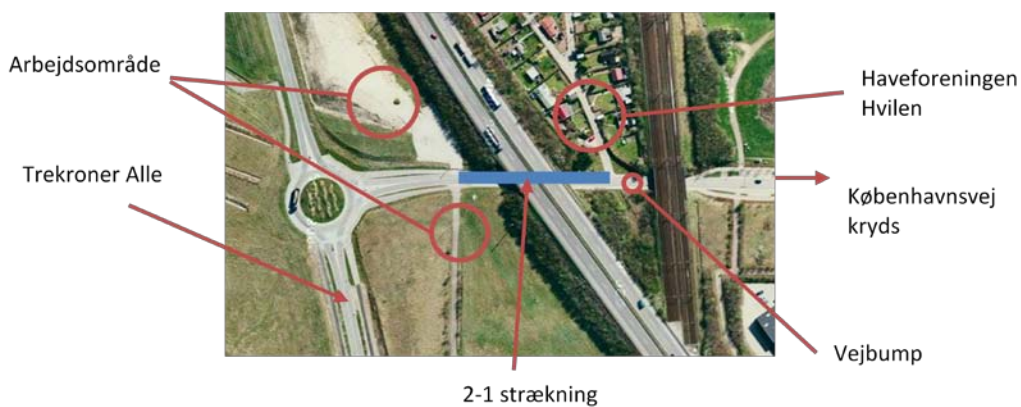
**Figur 2:** 2-1 strækningens lokalisering og omgivelser.

2-1 strækningen på Marbjergvej er karakteriseret ved at være lokaliseret under en motorvejsbro, hvilket gør det til en visuelt speciel strækning (se figur 2). Endvidere er der ind- og udkørsel fra Haveforeningen Hvilten samt arbejdsområderne ved strækningens udmundinger. For at reducere hastigheden er der cirka 5 meter før 2-1 strækningen i retning mod Københavnsvej krydset et vejbump. Hastighedsgrænsen er skiltet til 30 km/t på strækningen, mens vejarbejdet pågår.

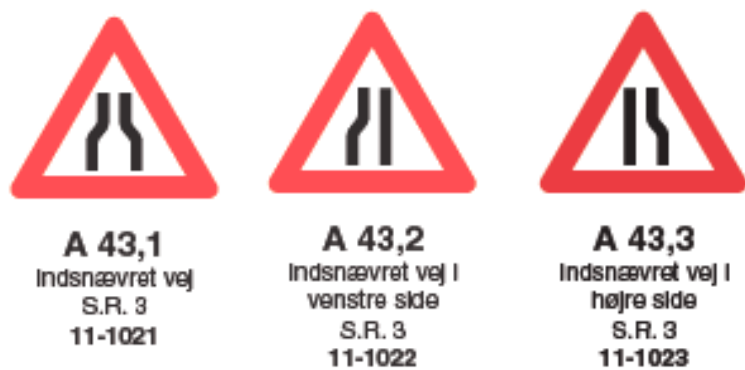
**Figur 5:** Ændrede færdselstavler på Marbjergvej.

Skiltningen er ens i de to opstillinger med undtagelse af, at der i opstilling 1 er anvendt 1 stk. A43.2 ved Trekroner Alle og 1 stk. A43.3 før jernbanebroen, disse er blevet ændret til 2 stk. A43.1 (se figur 5). Placeringen er den samme. Endvidere er der i opstilling 2 placeret et vejspejl overfor ind- og udkørslen fra Haveforeningen Hvilten.

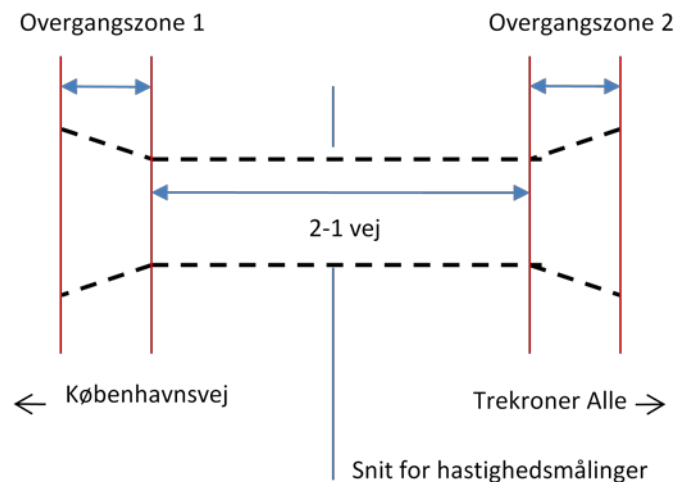
**Figur 6:** Principskitse af observationsfelt.

Observationsdata inkluderer registrering af mødesituationer mellem trafikanter fra de to køreretninger samt hastighedsniveauet midt på strækningen. På figur 6 ses en principskitse af observationsfeltet opdelt i hhv. overgangszone 1, 2-1 vej og overgangszone 2. Når de to brudte kantlinjer er parallelle karakteriseres strækningen som 2-1 vej, hvorimod strækningen karakteriseres som overgangszone, når kantlinjerne ikke længere er parallelle og til de ophører. Længden af overgangszone 1 er omkring 5 meter og overgangszone 2 er cirka 8 meter, mens 2-1 vejen er cirka 87 meter lang.

Der er foretaget hastighedsmålinger i et snit midt på 2-1 vejen i begge køreretninger (se figur 6). Målingerne foretages på fritkørende trafikanter, hvor der hverken er med eller modkørende, samt på trafikanter der er involverede i en mødesituation. Ved en fritkørende trafikant forstås en trafikant, hvis valg af hastighed ikke er påvirket af andre trafikanter. Ved køsituationer måles der kun på den første trafikant i en kø. Hastighedsmålinger foretaget i forbindelse med mødesituationer underopdeles i tre kategorier, svarende til hvor i observationsfeltet mødesituationen forekommer dvs. på 2-1 vejen eller i overgangszonerne.

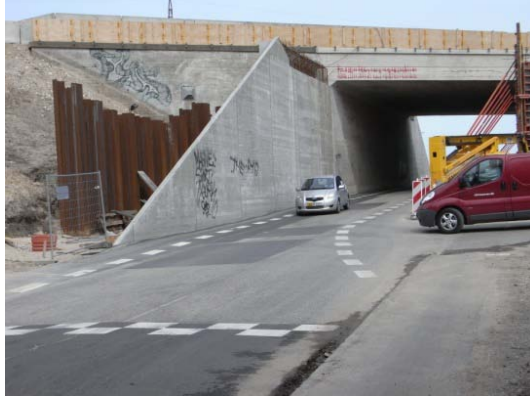
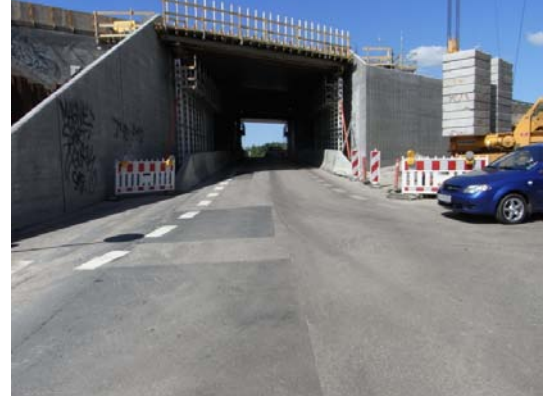
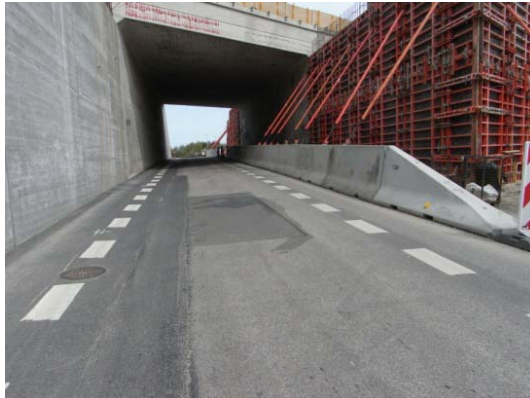
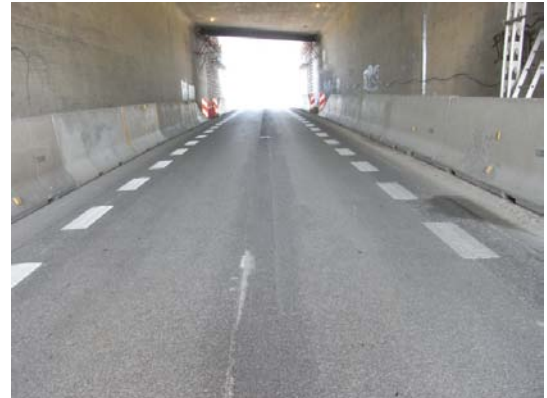
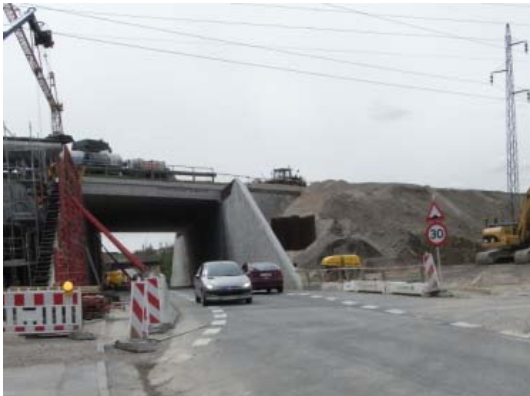
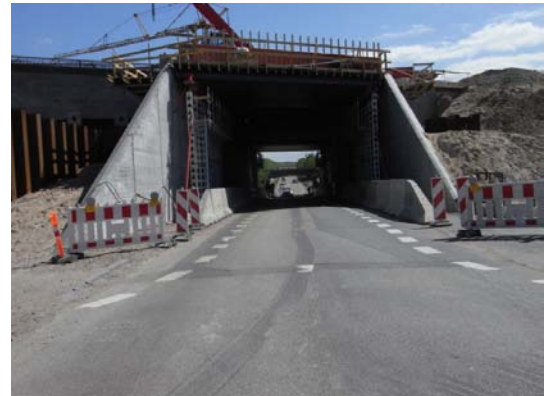
**Figur 7:** Fotos af overgangszonerne og 2-1 vejen.**Registrering af trafikanters mødeadfærd**

På figur 7 er de to overgangszoner og 2-1 vejen illustreret med fotos fra hhv. opstilling 1 og 2.

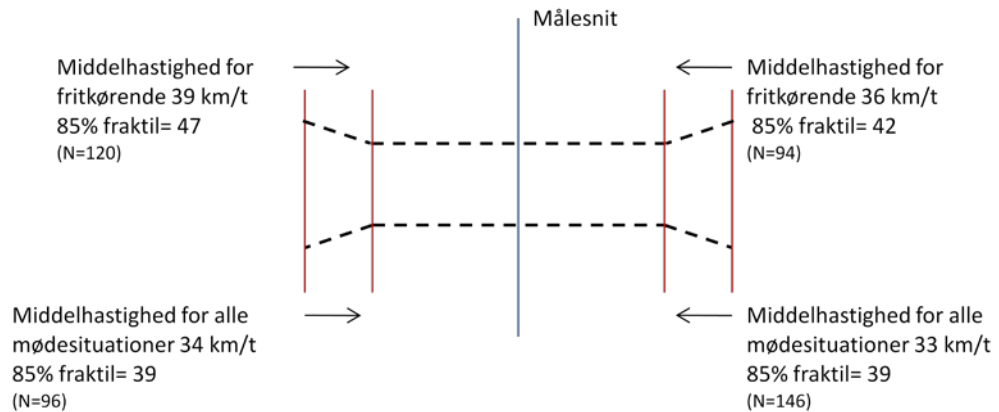
**Figur 8:** Hastigheder i opstilling 1 for fritkørende og trafikanter der indgår mødesituationer.

De overordnede resultater for de to opstillinger er præsenteret på figur 8 og 9. Der er signifikant forskel på middelhastigheden for fritkørende mellem kørselsretning 1 og 2 i begge opstillinger. Dette kan skyldes at trafikanterne kørende mod Københavnsvvej, som har den laveste hastighed, kommer fra rundkørslen på Trekroner Alle. Derudover er hastigheden næsten uændret for fritkørende i begge kørselsretninger fra opstilling 1 til opstilling 2.
