## **Evaluering af ny rundkørsel i Brådebæk**

*Rundkørslen i rampekrydset mellem Helsingørmotorvejen og Hørsholm Kongevej er 5-benet og adskiller sig fra de fleste andre rundkørsler ved at den har dobbeltrettet cykelsti i en del af rundkørslen*

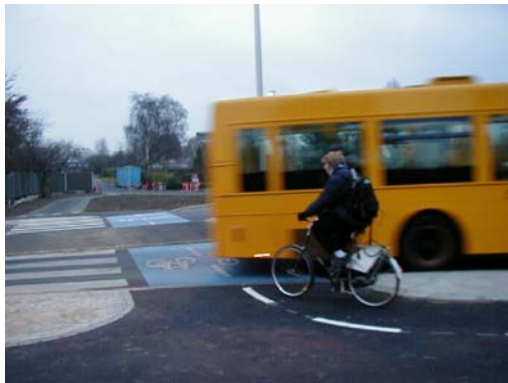
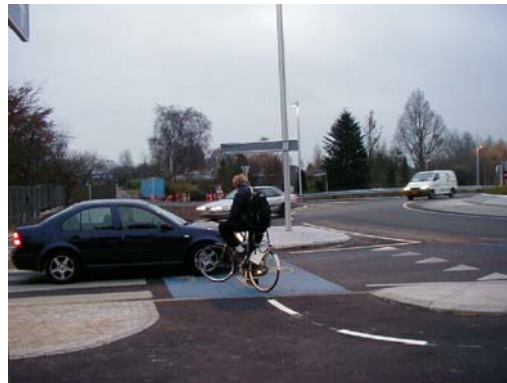
Der blev i alt registreret 41 situationer hvor en indkørende bilist ikke overholdte sin vigepligt overfor en krydsende cyklist/knallert. I 37 af tilfældene var der tale om en cyklist som kom kørende mod den normale færdselsretning, mens de resterende 4 cyklister/knallerter kørte med færdselsretningen. Set i forhold til antallet af krydsende cyklister/knallerter mod færdselsretningen svarer det til, at der blandt indkørende bilister sker brud på vigepligt i totalt set 39% af de tilfælde hvor en cyklist/knallert samtidigt krydser Hørsholm Kongevej modsat færdselsretningen. For situationer hvor cyklister/knallerter kører med færdselsretningen, udgør andelen kun 3%.

*Foto 1 og foto 2: En cyklist modsat den normale færdselsretning vil krydse Hørsholm Kongevej, men må stoppe for indkørende bilist som ikke overholder sin vigepligt.*

I forlængelse af evalueringen har Vejdirektoratet forbedret oversigten ved cykelstiudmunden i Ubberødvej, idet en del af den etablerede støjskærm er blevet fjernet. Det er desuden besluttet at forstærke skiltningen ved den dobbeltrettede stikrydsning på Hørsholm Kongevej. Der opsættes således permanent lysende advarselstavler for krydsende cyklister, rettet mod både ind- og udkørende motortrafikanter.
