Erfaringsopsamling om trafiksanering med hastighedsdæmpning

Vejbump

Vejdirektoratet
Vejstandardafdelingen
29. marts 2004

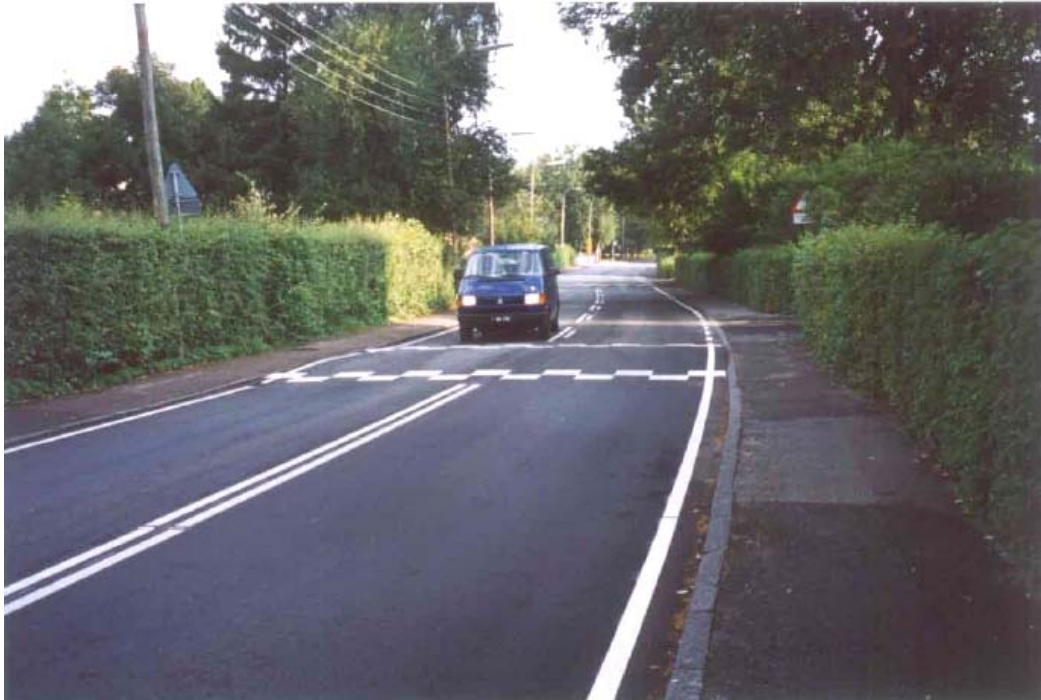
Figur 1.1: Vejbumpe er den hyppigst anvendte fysiske hastighedsdæmper.

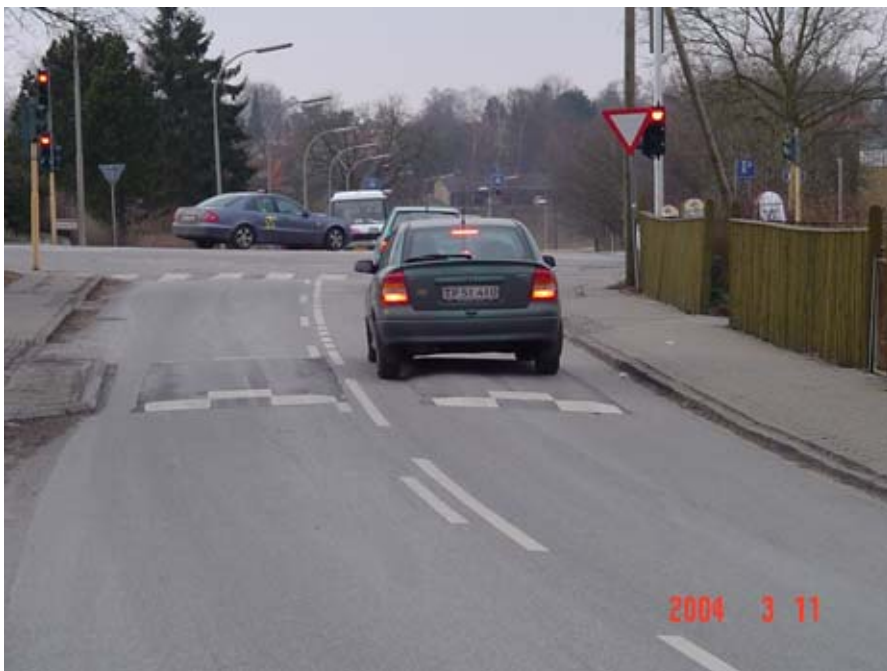
Figur 4.3: Pudebump i Birkerød.

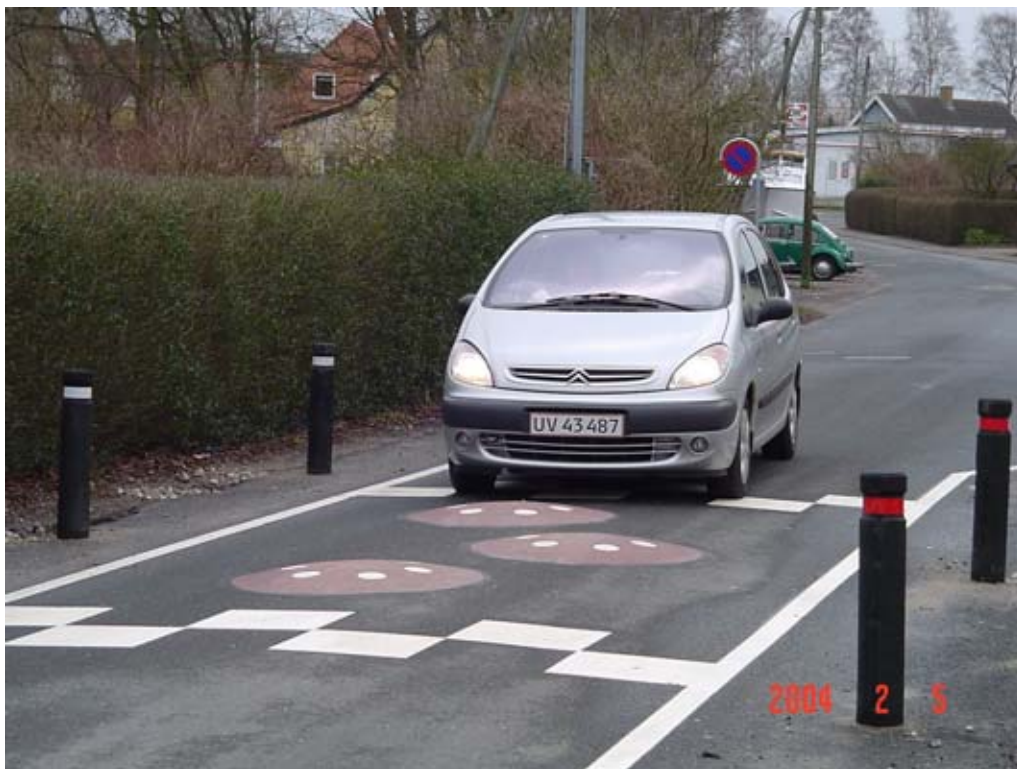
Figur 5.1: Pukkelbump i Skuldelev

Der er i de senere år udført forsøg med etablering af pukkelbump (mushrooms) i flere danske kommuner. Ideen med pukkelbump er at de skal virke på personbilerne uden samtidigt at genere buschaufførerne. Det gøres ved at placere puklerne i et mønster på tværs af vejen, så store køjetøjer pga. sporvidden kan passere bumpene med et hjulpar på hver side af puklen uden at køre op over dem, mens personbilerne har mindst et hjulpar oppe på puklen.

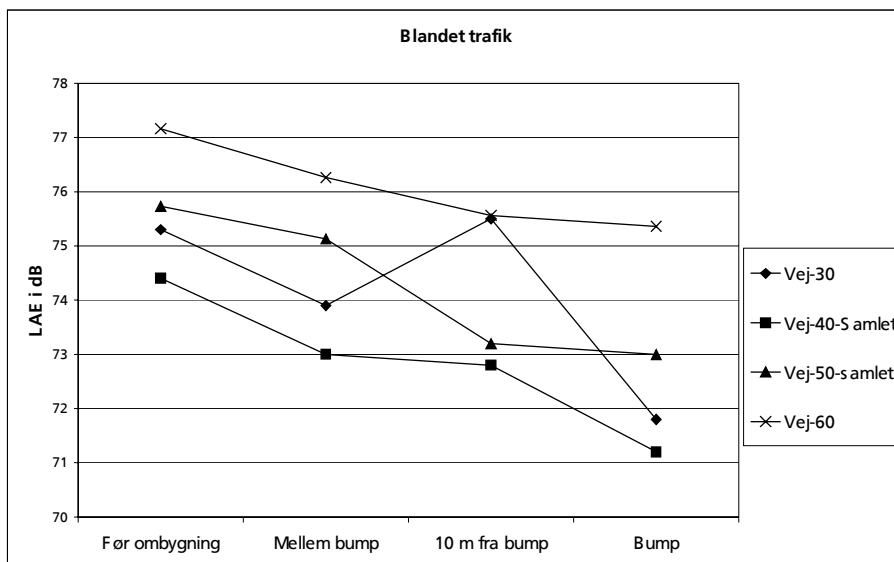
Figur 6.1: Støj ved bump på veje med skiltet hastighed 30km/t, 40 km/t, 50km/t og 60 km/t

Det har ofte været fremført at bump medfører øget trafikstøj. Erfaringerne med cirkelbump viser det modsatte. I 2001 blev der lavet en dansk undersøgelse (ref.7) af støj fra vej bump. Der blev målt støj ved en række målepunkter på 8 udvalgte trafikveje med cirkelbump og modificerede cirkelbump. Der indgik veje med skiltet hastighed på 30 km/t, 40 km/t, 50 km/t og 60 km/t.

Undersøgelsen viste, at der på strækninger med bump generelt sker en reduktion af støjen, fordi køretøjernes hastighed reduceres. Generelt er der målt lavere støjniveauer omkring bumpene sammenlignet med midt på strækningerne. Det gælder dog ikke for strækninger med skiltet hastighed på 30 km/t.
