Vigepligtsulykker

– analyse af dødsulykker i trafikken i 2010 og 2011

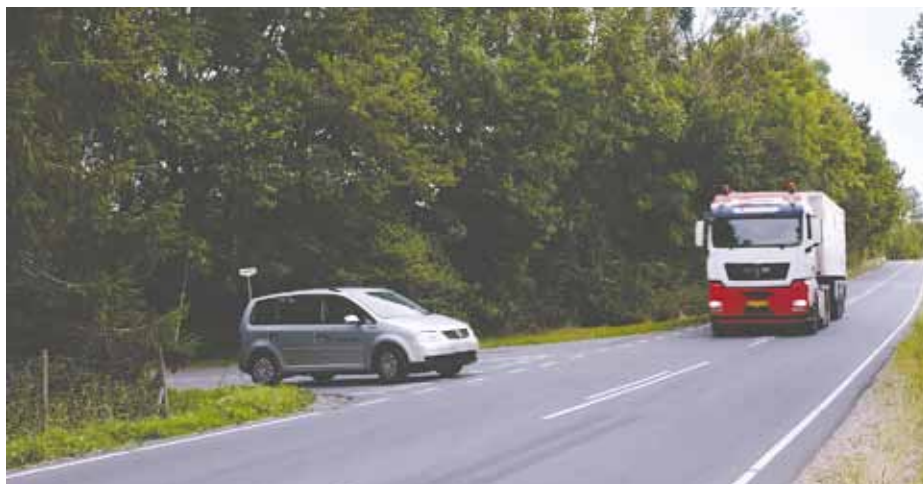
Figur 1. Beplantning langs vejen kan forringe oversigtsforholdene – hvilket betyder at trafikanterne kan have svært ved at se og erkende hinanden i tide.

trafikanter. Faktorer som dårlige oversigtsforhold, ikke synligt vejforløb og uklare vigepligtsforhold, kan komplicere forholdene, fordi det tager bilistens fokus og gør det sværere at se de lette trafikanter, som ikke fylder meget i synsfeltet. Bilisternes hastighed, specielt på primærvejen, kan i kombination med 2-hjulernes manglende/utilstrækkelige orientering/opmærksomhed gøre det svært for parterne at foretage en undvigemanøvre i tide, fordi de først ser hinanden tæt på konflikt punktet.

I knap 1/5 af ulykkerne er det vurderet, at ulykken opstår, fordi sekundærtrafikanten overser krydset. Disse ulykker er karakteriseret ved, at trafikanten kører ind i krydset med uændret hastighed, eller først nedsætter hastigheden så tæt på krydset, at føreren ikke kan nå at stoppe/orientere sig ved vigelinen. Disse ulykker har alle en ulykkesfaktor, som kan relateres til vej- og omgivelser på vej med vigepligt. Det kan være uklare vigepligtsforhold pga. slidt afmærkning, dårlige oversigtsforhold i form af hæk, beplantning langs vej, støttemur samt vejens forløb, hvor den visuelle sigtlinje ikke er brudt.
